Chemnitzer Viadukt, Metallbau Löser Schöna „Säulen für Geländer“

**Engineering Office
Cast Consultancy
Arne Laugwitz**

Beschaffung und Koordination Geländersäulen

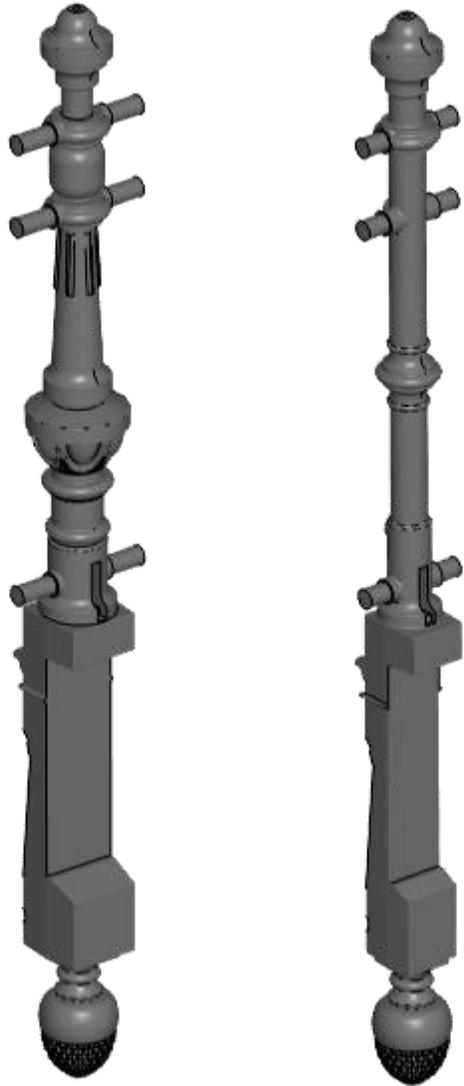
parametrische Konstruktion der Geländersäulen in 3D (Creo8) nach Entwurfszeichnungen und Scan

Säule Typ1 **15.08.2022** 200kg

Säule Typ2 **15.08.2022** 135 kg

Varianten mit Schlitz für seitlichen Träger

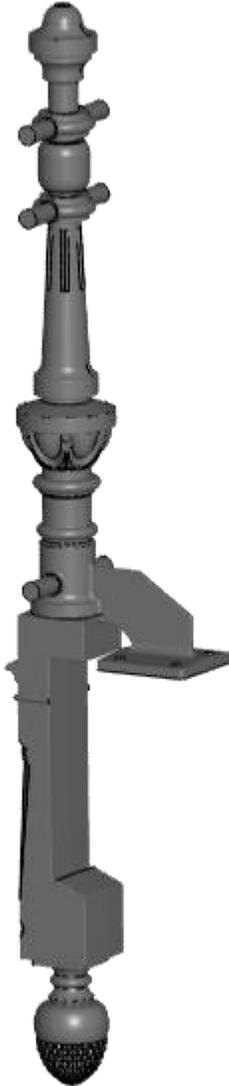
Säule Typ1 **16.08.2022** **161** kg

Variante mit Schlitz für seitlichen Träger
Teilung für Gießerei längs zur Fahrtrichtung

Vorschlag, den unteren 4-Kant für Gewichtseinsparung aushöhlen

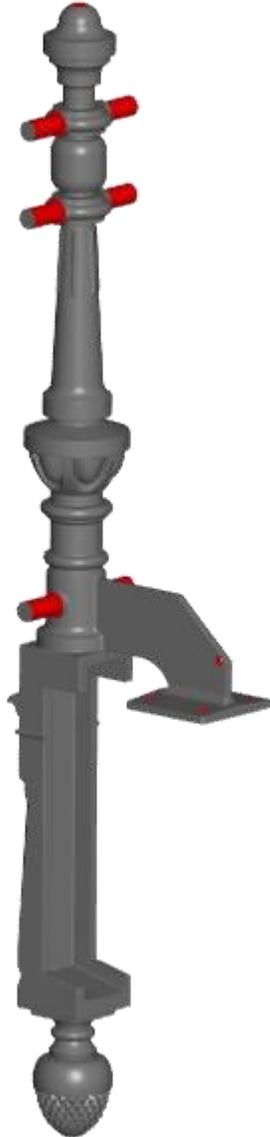
Säule Typ1 **26.08.2022**

Variante mit Schlitz für seitlichen Träger

(Vorschlag, den unteren 4-Kant für Gewichtseinsparung aushöhlen, als Konzept zurückgestellt)

Teilung für Gießerei quer zur Fahrtrichtung

Vorschlag, den Fuß statt separat zu fertigen und zu schweißen gleich mit angießen

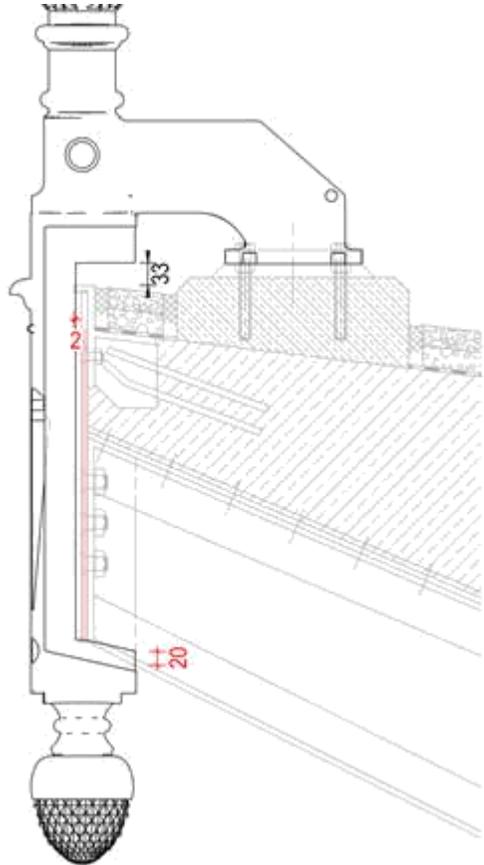
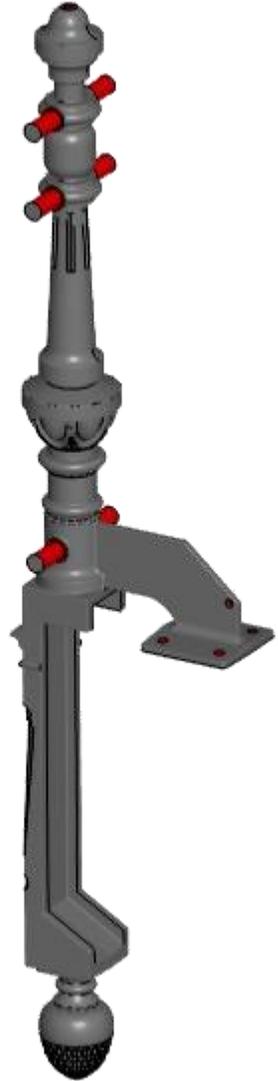
Säule Typ1 **01.09.2022** **161 kg**

Unterer 4-Kant für Gewichtseinsparung aushöhlt

- Fuß statt separat zu fertigen und zu schweißen gleich mit angegossen
- neue Auskragweite nach Zeichnung vom 01.09.2022
- inklusive Bohrung im Fuss für Erdungskabel
- kein stehendes Wasser

Hinweis: Nach diesem Datenstand wurden die Präsentationsmodelle Typ 1 und 2 angefertigt (Vorstellung am 29.09.2022)

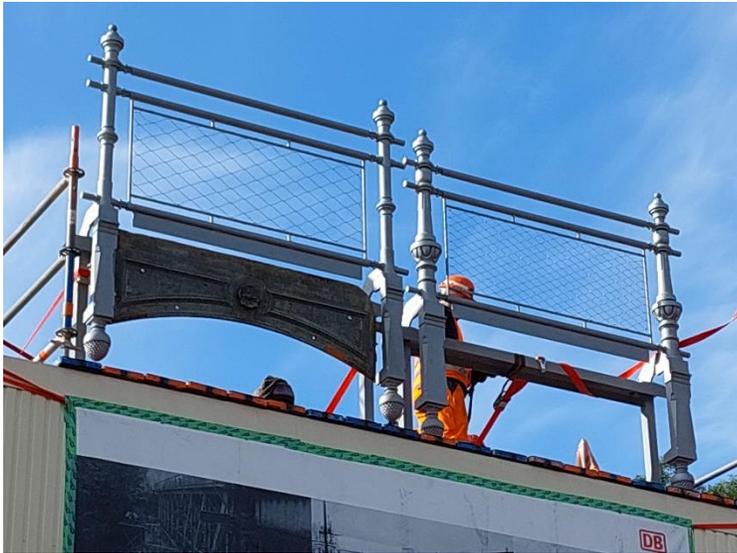
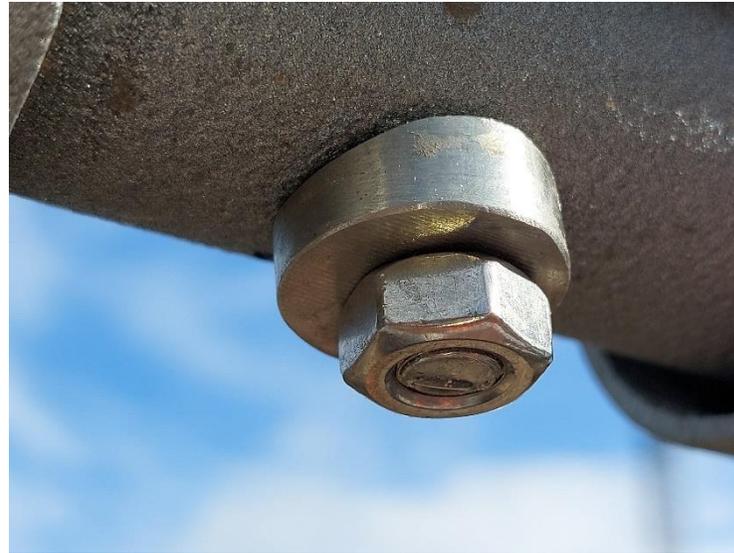
Bemusterung 29.09.2022:

-Alles ist in Ordnung, **provisorische** Befestigung der Schrauben unten bemängelt
